八幡平 地すべり調査

平成9年5月11日に秋田県鹿角市八幡平澄川で地すべり・土石流災害が起きました。幸い、人的な被害はなかったものの、現在も避難生活を余儀なくされている方がいます。

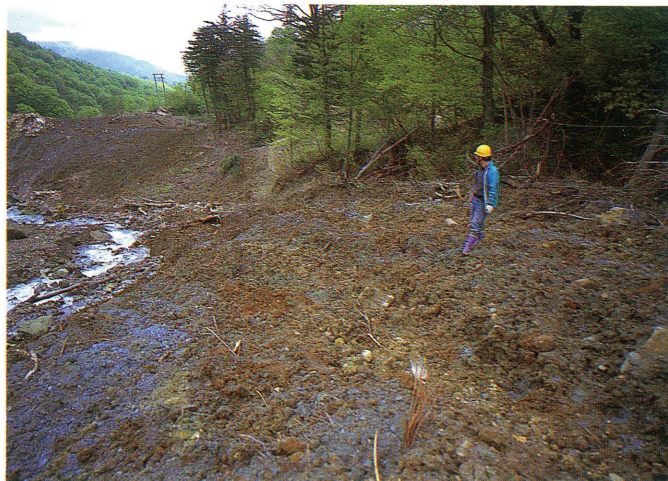
一度地すべりが発生した場所は、バランスが保たれているが不安定な状態にあり、なんらかの原因で、そのバランスが崩れると地すべりが起きます。今回の地すべりも融雪に5月8日の雨(日雨量約110mm)が重なったことが直接の原因として考えられます。

そして、地すべり末端部での温泉変質による岩石の脆弱化や澄川の下刻など地すべり末端部での支持力の低下も原因としてあげられます。

また、現場での観察によれば、地すべり崩土の上に水蒸気爆発での灰や噴石が載っていることから、水蒸気爆発によって地すべりが発生したのではなく、地すべりの発生後に水蒸気爆発が発生したと考えられます。

下流にまで被害を及ぼした土石流は、

澄川に押し出した地すべりの土塊が、河川の水の付加などにより流動化したためと推定されます。
